# Diagnóstico Ecológico-Ambiental del Lago Budi, Región de la Araucanía

Ministerio de Obras Públicas  
Dirección General de Aguas  
Departamento de Conservación y Protección de Recursos Hídricos

Este folleto resume los resultados del proyecto "Análisis del impacto económico y social, y objetivos de calidad ambiental del Lago Budi".

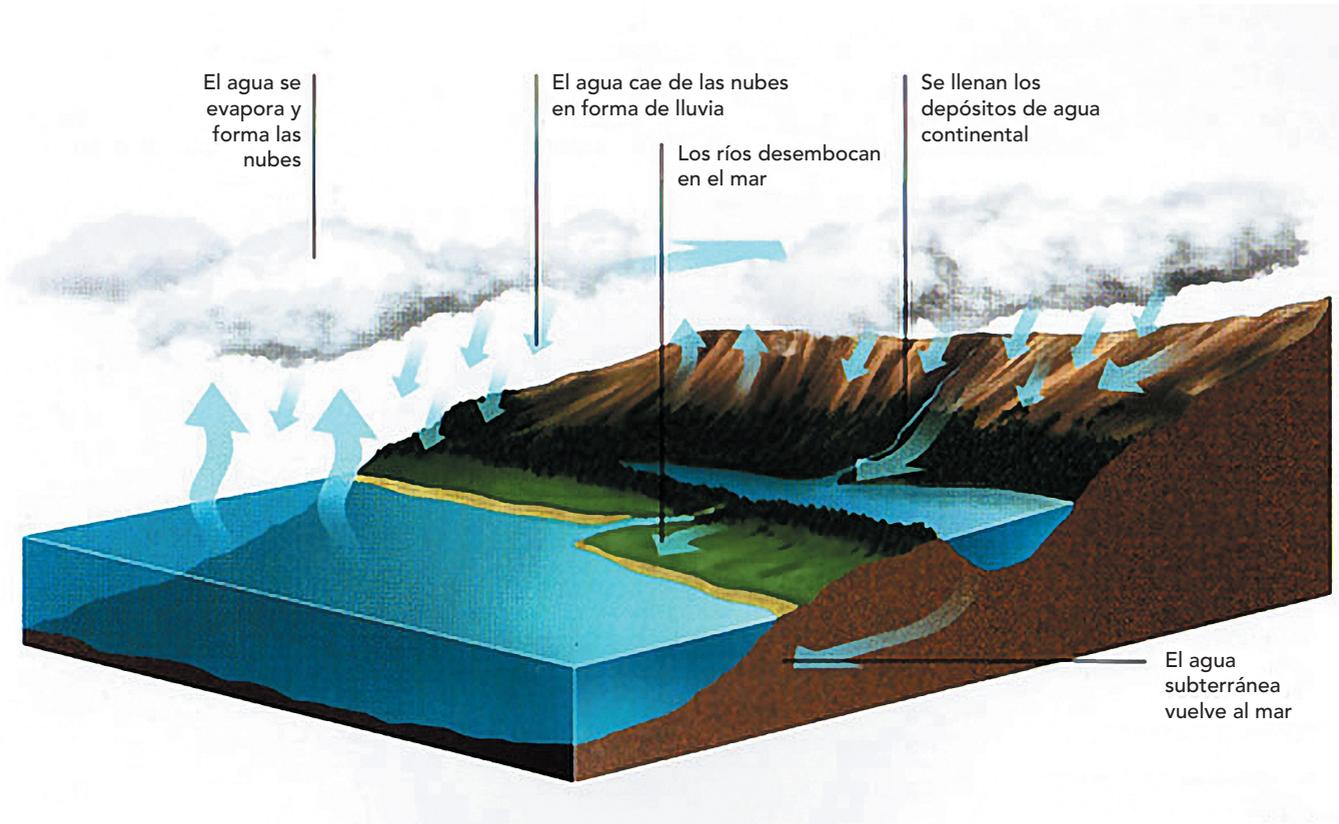
Figura 1: Esquema del ciclo del agua en la cuenca de un lago costero y sus interacciones (astroyciencia.com).

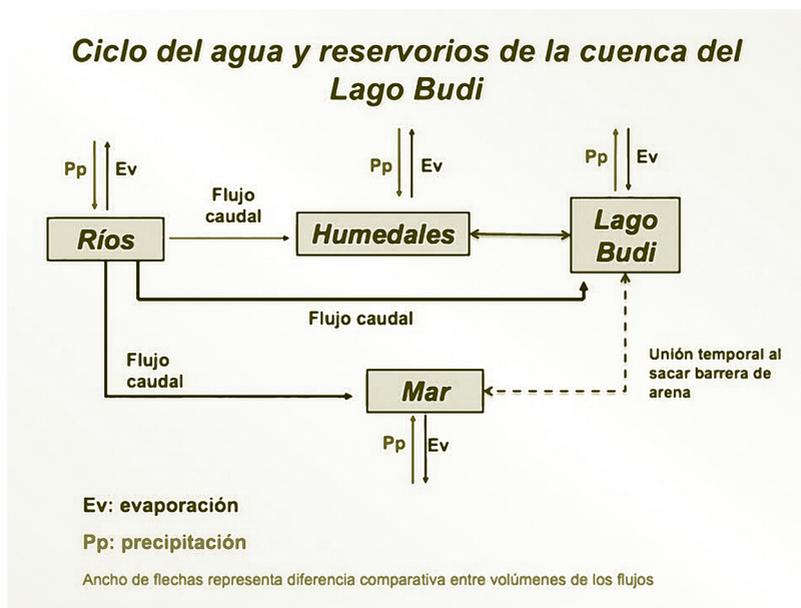
Figura 4: Esquema del ciclo del agua para el lago Budi. Las líneas en azul oscuro indica relaciones permanentes, la línea intermitente la relación temporal entre el lago y el mar.

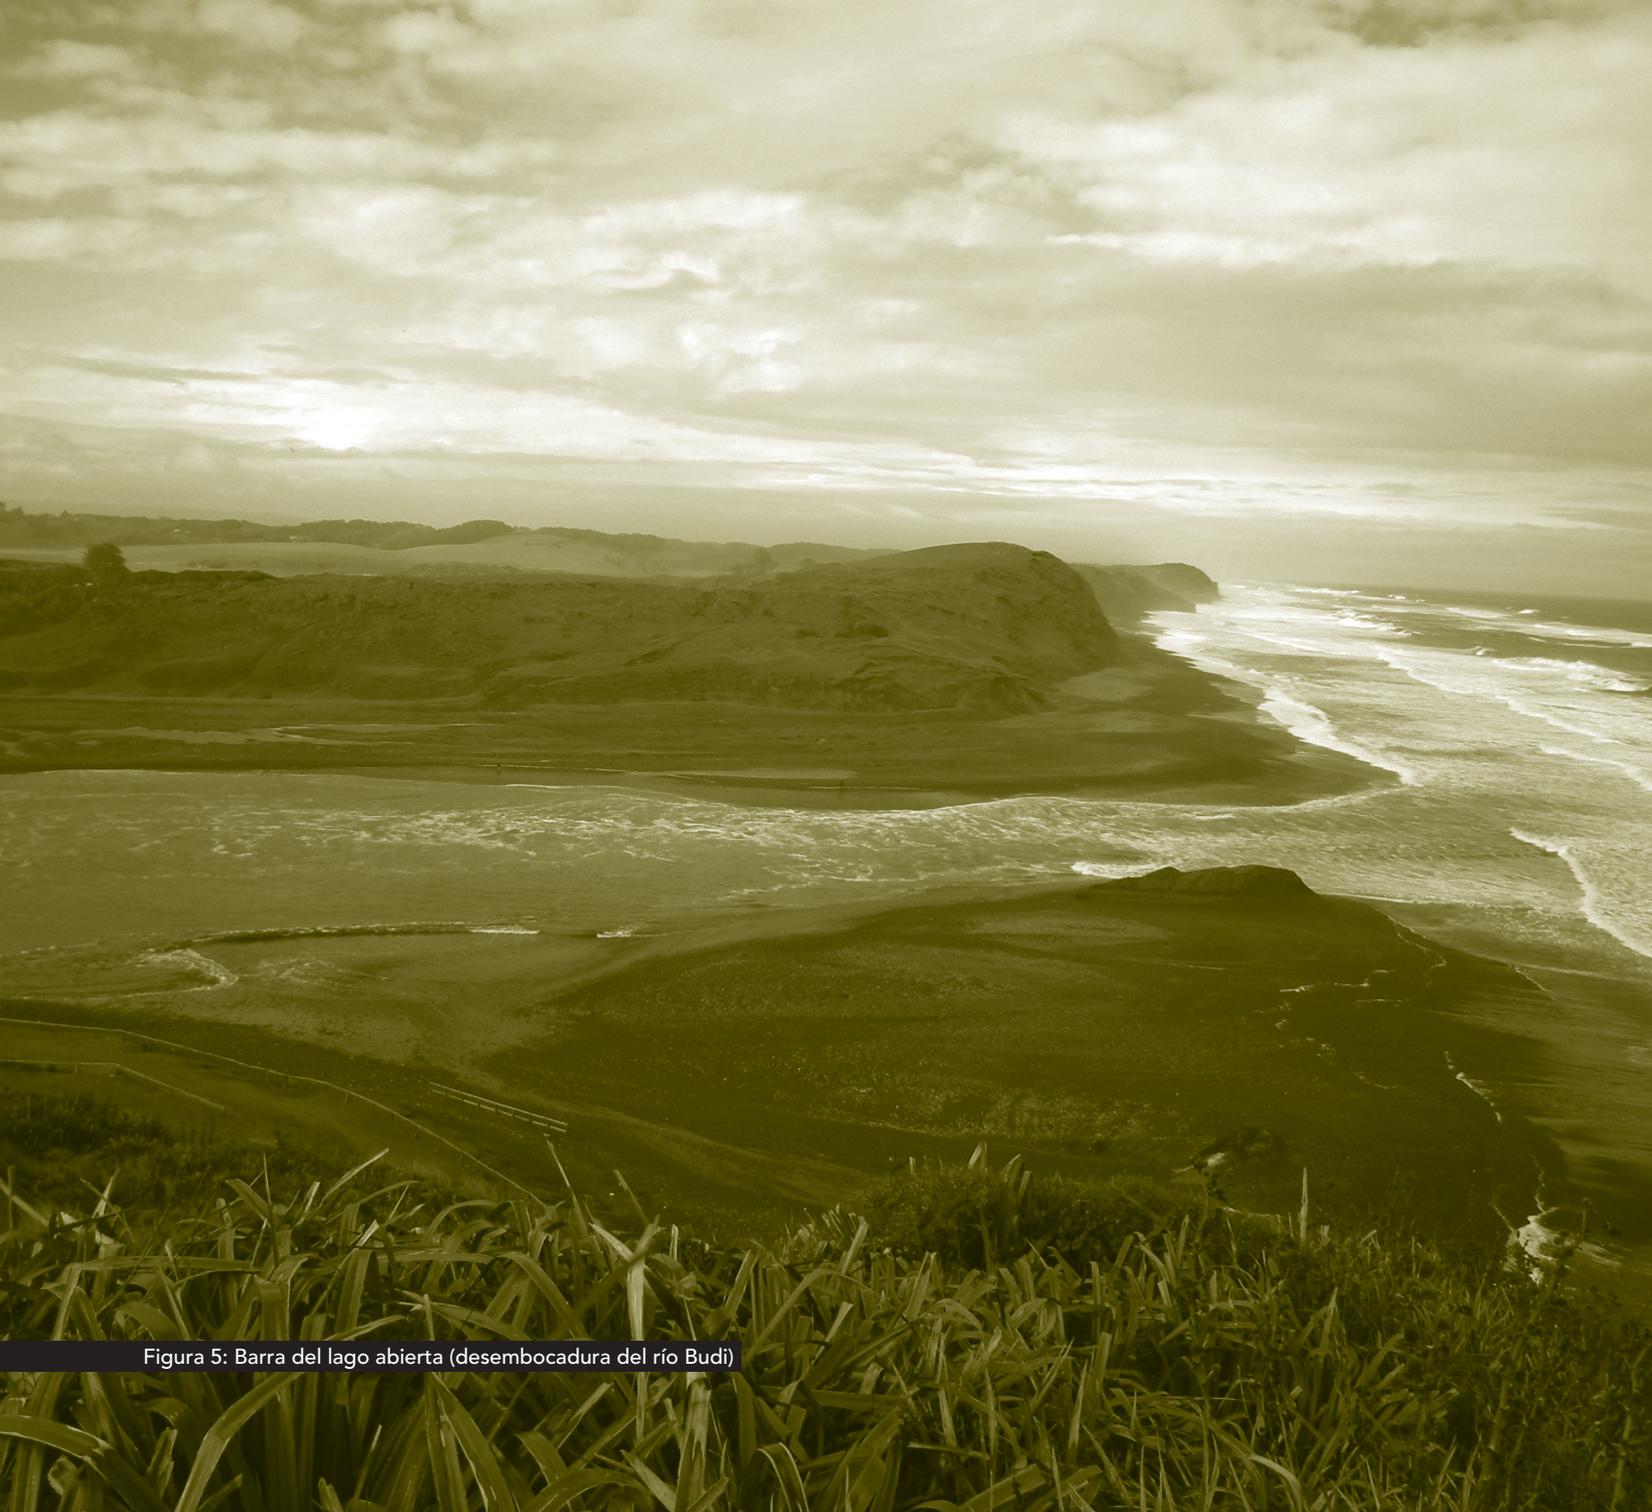
Figura 5: Barra del lago abierta (desembocadura del río Budi)

En la cuenca del lago Budi predomina el clima templado oceánico de costa occidental, caracterizado por la abundante humedad relativa y precipitaciones que fluctúan entre 1.500 y 3.000 mm anuales. Las precipitaciones aumentan con la altura por efecto del relieve costero. La cuenca del río Budi, está conformada por subcuencas, destacándose la de los esteros Comúe, Bolleco, Maiteco, Allipén, Matalhue y Budi Chico, que junto a otros confluyen al lago Budi y son drenados a través del río Budi, de 7 km de longitud (Jaqué, 2004).

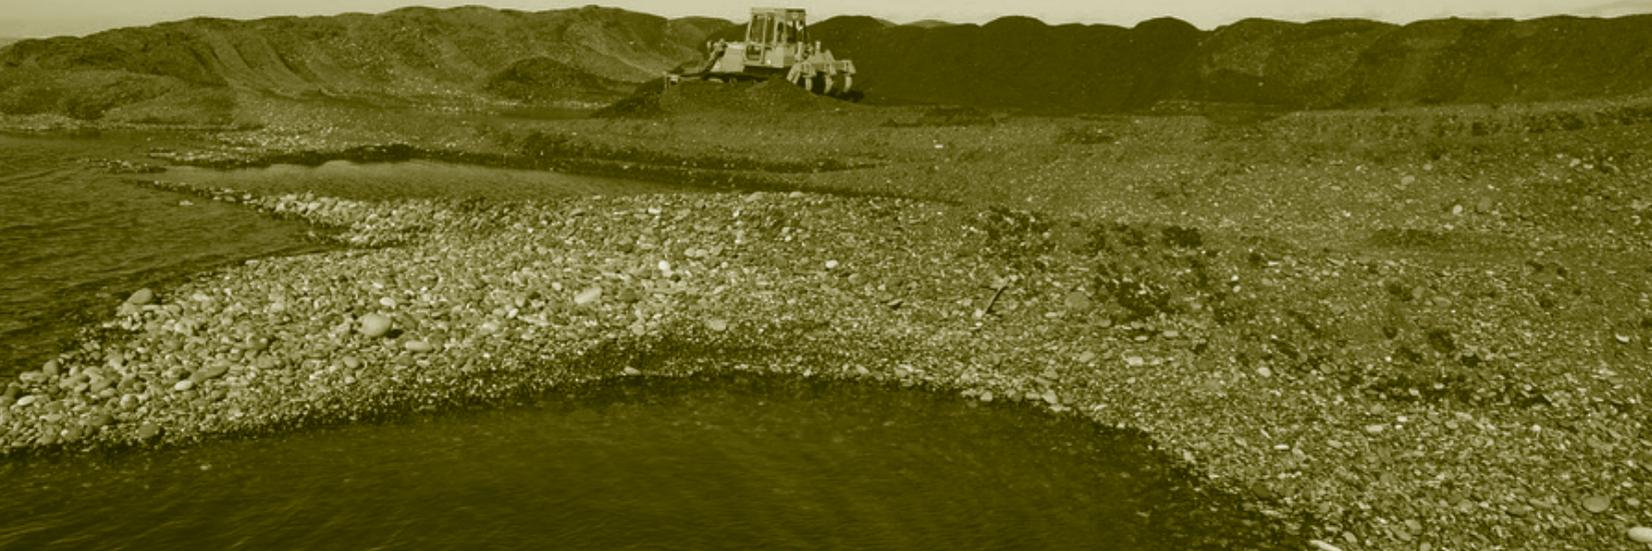
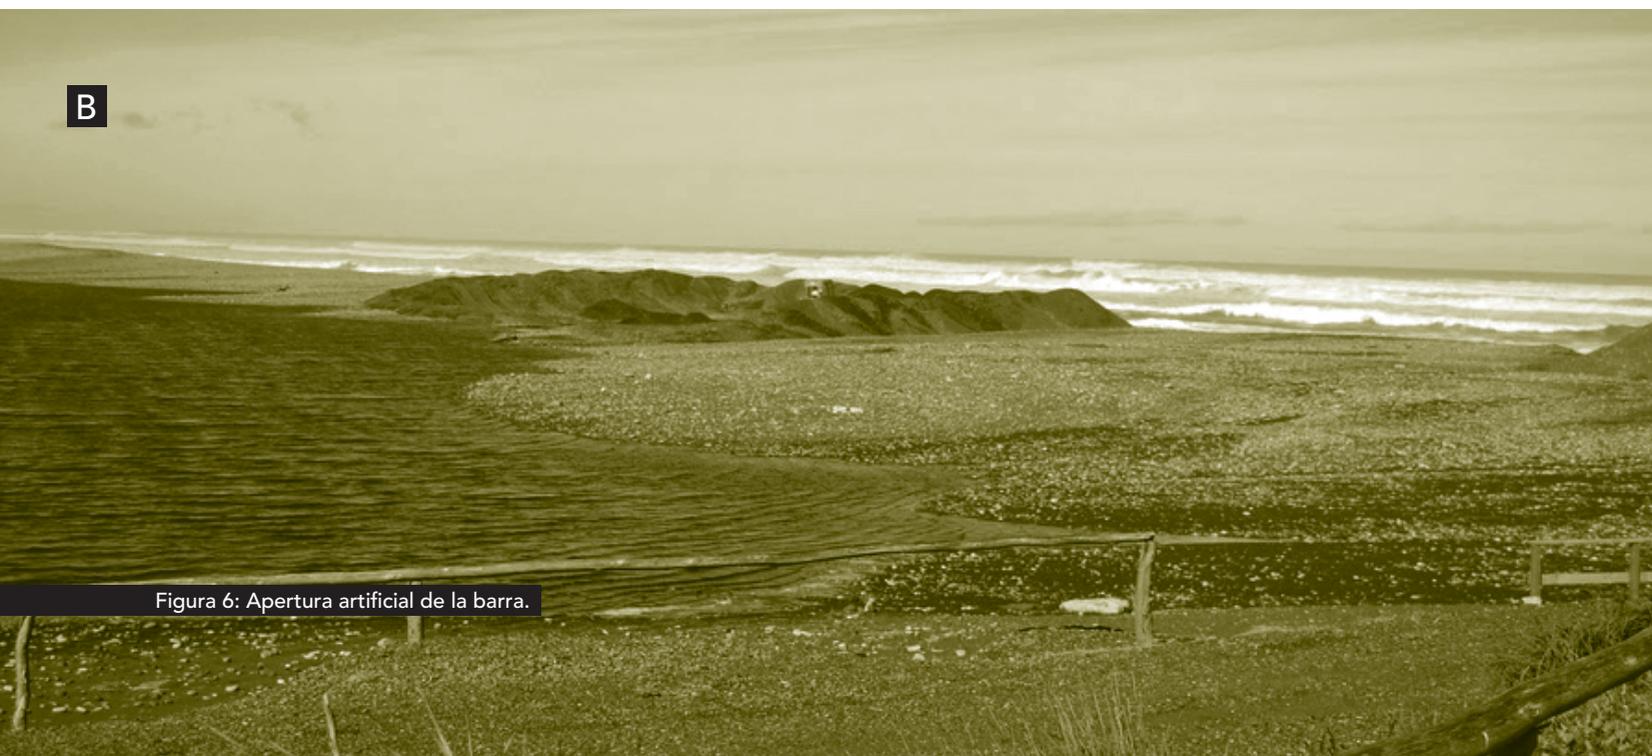
Figura 6: Apertura artificial de la barra.

La conexión del lago Budi con el mar es intermitente y ocurre solo cuando la barra de arena es abierta artificialmente (Fig. 6), en promedio una vez al año (Rodríguez, 2005; Sandoval, 2009). Existen evidencias respecto a que esta práctica social (apertura de la barra) se viene realizando desde antes del maremoto de 1960 por la población local en forma artesanal. Rodríguez (2005) señala que hace aproximadamente 10 años se realiza el dragado de la barra a solicitud de los pobladores a la Municipalidad de Puerto Saavedra con el apoyo del Ministerio de Obras Públicas (Fig. 6 A y B).

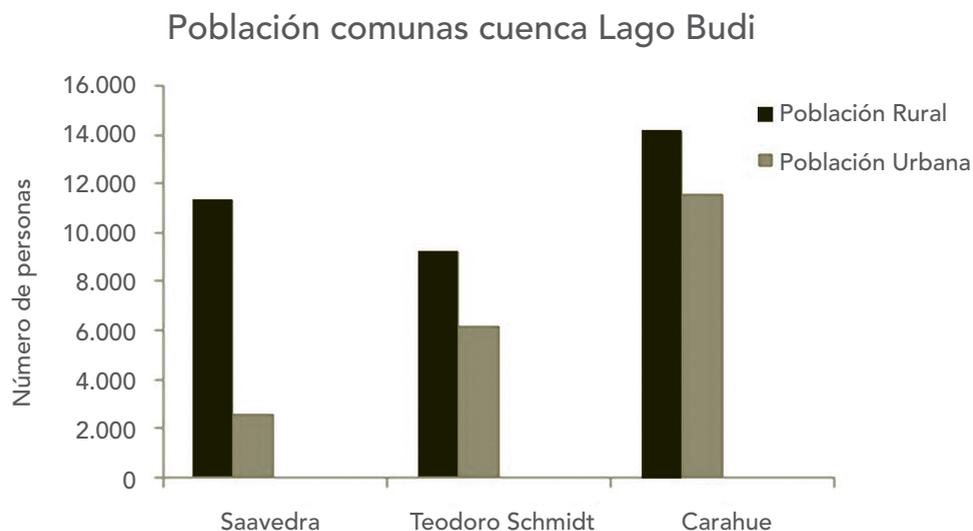
Figura 7: Distribución poblacional urbano-rural para las comunas de Saavedra, Teodoro Schmidt y Carahue (INE 2002).

La cuenca del lago Budi se encuentra conformada por las comunas de Saavedra, Teodoro Schmidt y una porción pequeña de la comuna de Carahue, pertenecientes a la provincia de Cautín. En total, las tres comunas abarcan una población de 55.234 personas (INE 2002). La población que habita la cuenca se distribuye principalmente en las zonas rurales (Fig. 7).

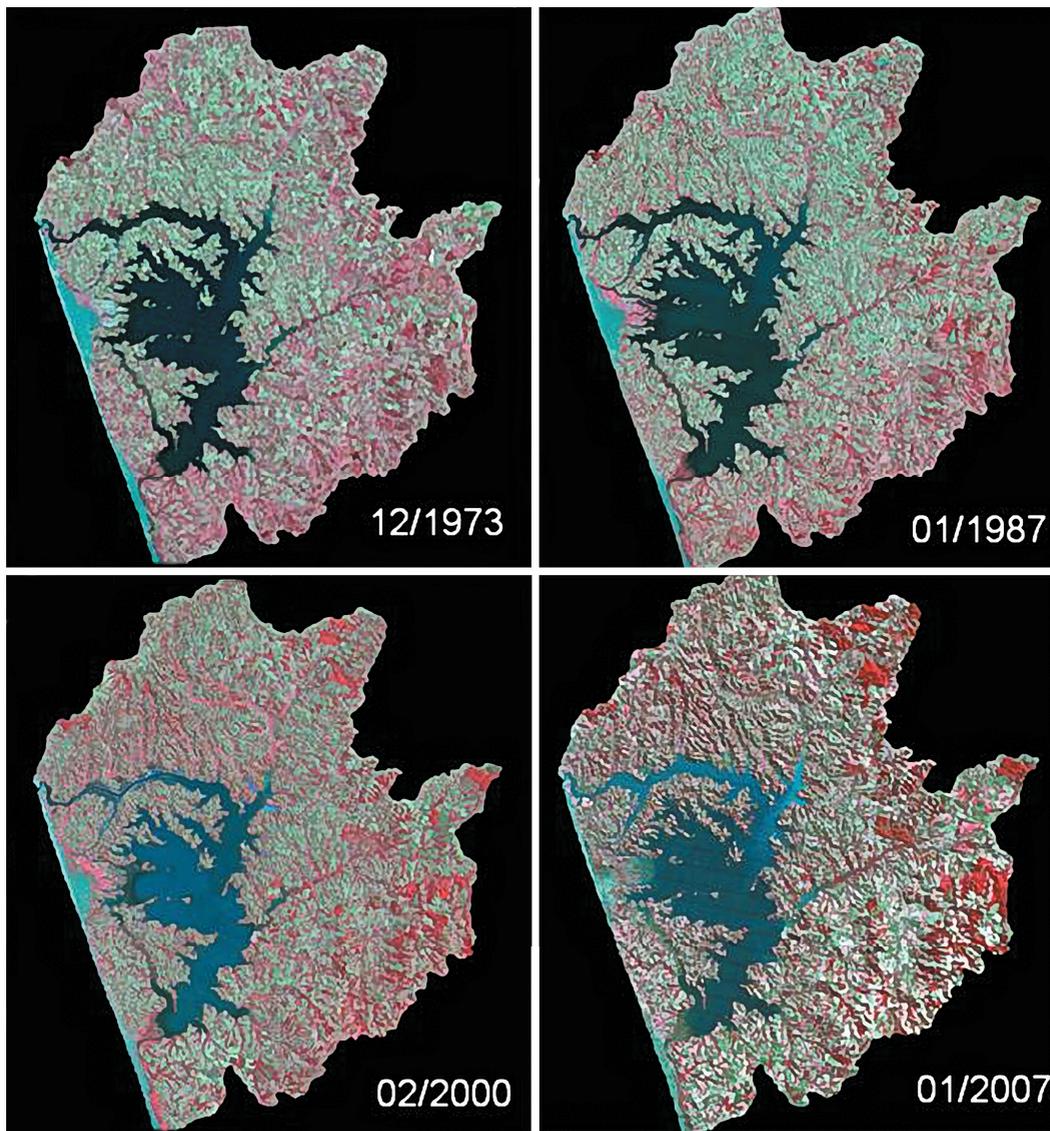
Figura 9: Imágenes satelitales de la cuenca del lago Budi, utilizadas para el análisis multi-temporal. El color rojo en los mapas indica las zonas con vegetación.

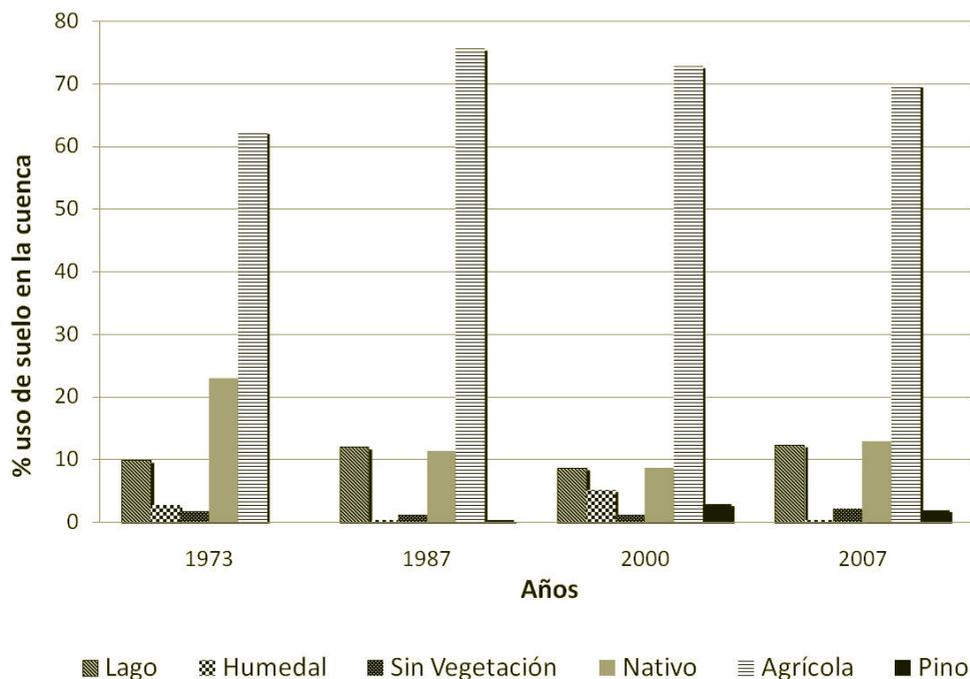
Figura 10: Cambio de uso de suelo en la cuenca del lago Budi.

La actual vegetación de la cuenca está constituida fundamentalmente por praderas alternadas con cultivos (86.7% del área total de la cuenca), lo cual representa una amenaza para el ecosistema acuático debido a la sobreexplotación del suelo, lo que también constituye una pérdida de hábitat para especies terrestres. Ello tiene consecuencias como erosión de las laderas, acidificación del suelo y arrastre de materia orgánica hacia los cuerpos de agua, provocando una acumulación de sedimentos en las orillas del lago y cambios en la calidad del agua (González, 2000; Peña-Cortés et al. 2006b). El resultado del análisis temporal respecto al porcentaje de cobertura de bosques (1972, 1987, 2000 y 2007) a través de imágenes satelitales LANDSAT, muestra los cambios históricos del uso de suelo que han ocurrido en la cuenca (Fig. 9). Desde el año 1973, la actividad agrícola es la dominante en la cuenca, ocupando entre 60-80% del área total de la cuenca. Sin embargo, existe una tendencia a disminuir en los últimos dos periodos analizados. El bosque nativo tiene un comportamiento inverso a las zonas agrícolas ya que en los últimos dos periodos se observa un leve aumento (Fig. 10).

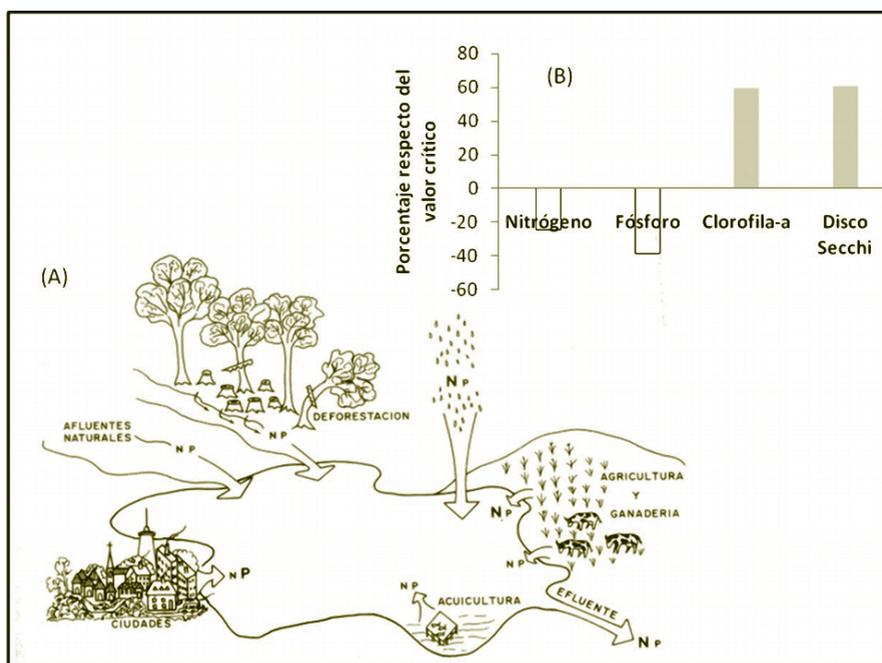
Figura 11: (A) Entrada de nutrientes (NP= nitrógeno y fósforo) que contribuyen a la eutrofización en un sistema lacustre. Modificado de Soto y Campos (1995). (B) Comparación de los valores promedio de las cuatro variables indicadoras respecto del valor crítico para condición eutrófica de la OECD. El cero corresponde al valor de eutrofia para cada variable indicada, los valores negativos indican que ese nivel no ha sido alcanzado, en tanto que los valores positivos indican que las variables por encima de este lo superan.

Como parte de las actividades del proyecto, se realizaron 4 campañas de monitoreo para realizar una clasificación trófica del lago, observando cuatro variables (fósforo total, nitrógeno total, clorofila a y profundidad de Secchi). De acuerdo a los valores límite estimados por la OCDE<sup>1</sup> para la clasificación del estado de trofía (Ryding y Rast, 1992), el lago Budi se encontraría en un estado intermedio entre mesotrófico (nitrógeno y fósforo), y eutrófico (Clorofila-a y Disco Secchi; Fig. 11B).
